SERIE. IMPACTO SOCIOECONÓMICO
DE LOS DESASTRES EN MÉXICO

IMPACTO SOCIOECONÓMICO
DE LOS PRINCIPALES DESASTRES
OCURRIDOS EN LA REPÚBLICA
MEXICANA EN EL AÑO 2000

SECRETARÍA DE GOBERNACIÓN

CENTRO NACIONAL DE PREVENCIÓN DE DESASTRES

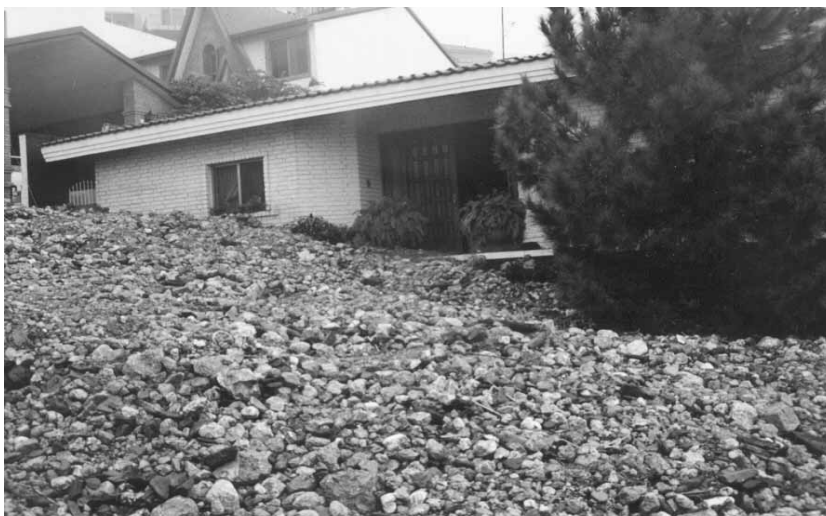
Fotografía 1.1
Deslizamiento de
material

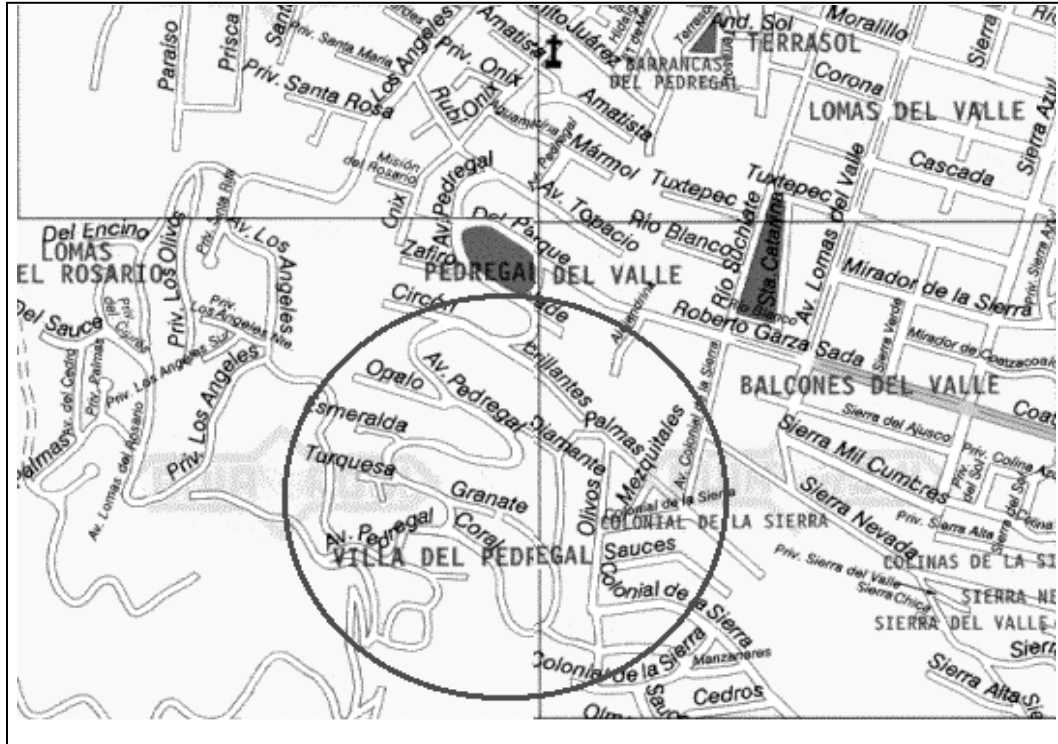
Se ubica al sur del municipio de San Pedro Garza García, sobre la ladera norte de la Sierra Madre Oriental (figura 1.8).

Figura 1.8 Zona afectada por los deslaves

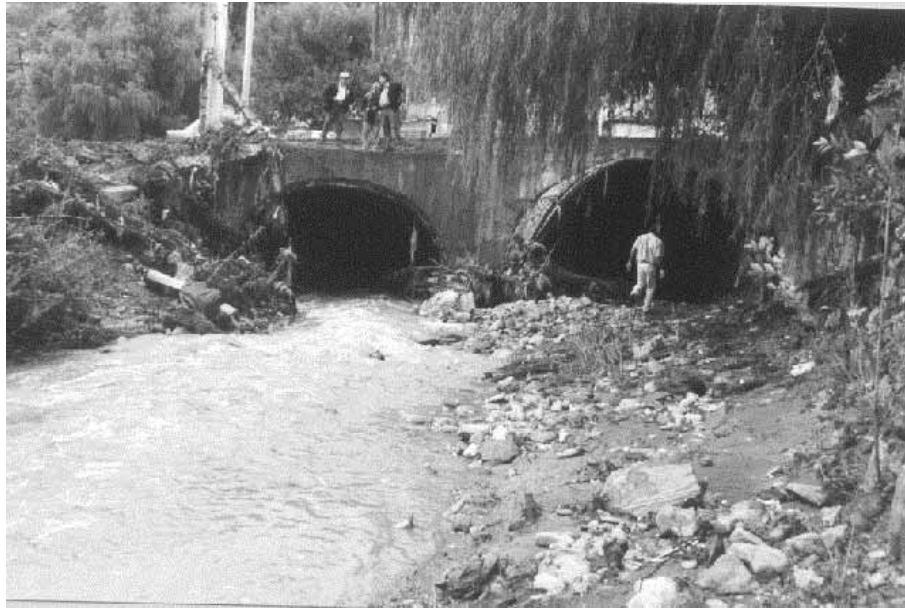
A.1 Alcantarillas a la entrada de la confluencia del arroyo El Seco, a la altura del cerro La Campana.

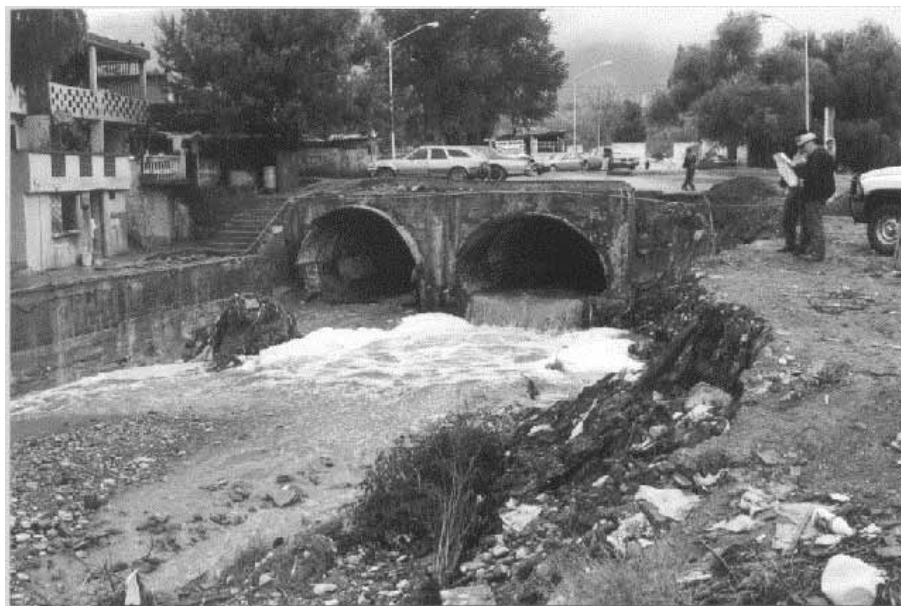
A.2 Alcantarillas a la salida de la confluencia del arroyo El Seco, a la altura del cerro La Campana.

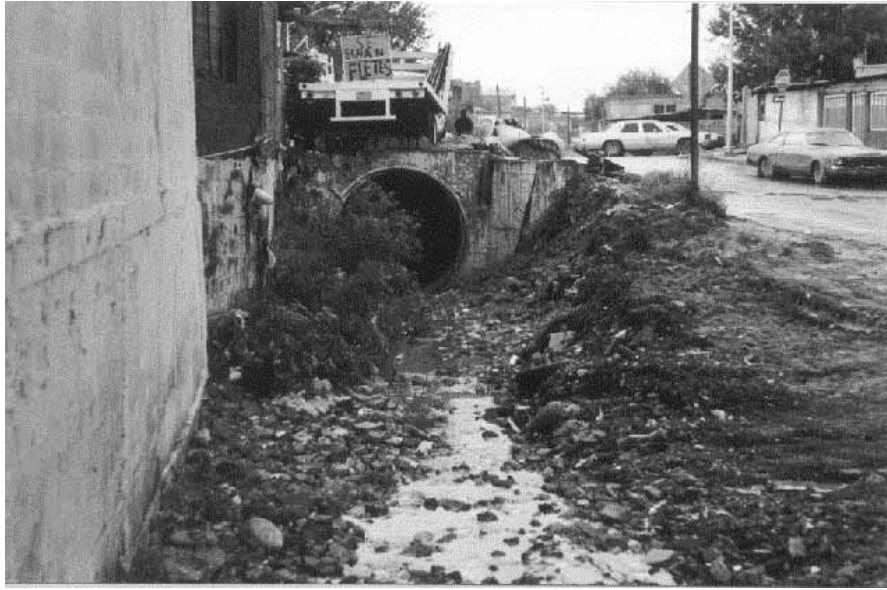
A.3 Alcantarilla para el afluente del arroyo El Seco.

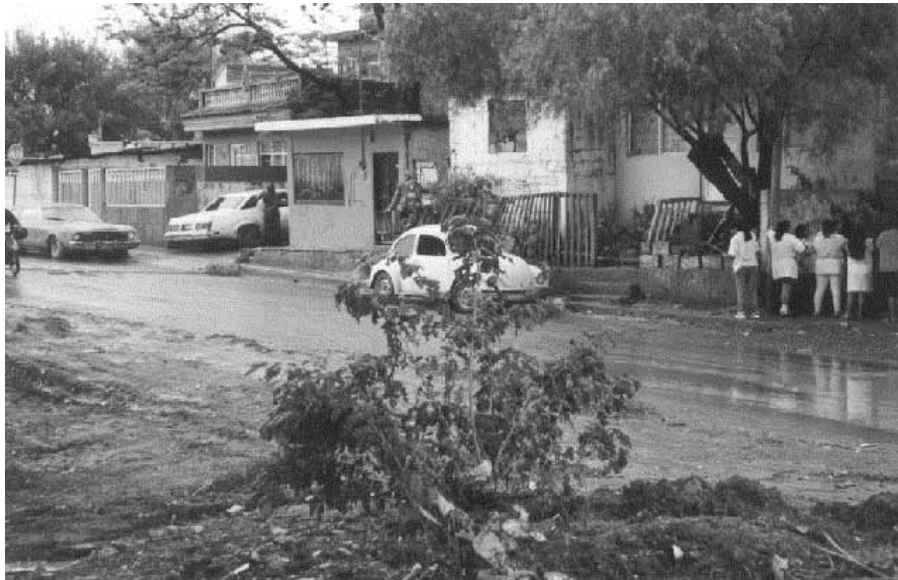
A.4 Casas con riesgo de inundación, ubicadas en la margen derecha del afluente del arroyo El Seco.

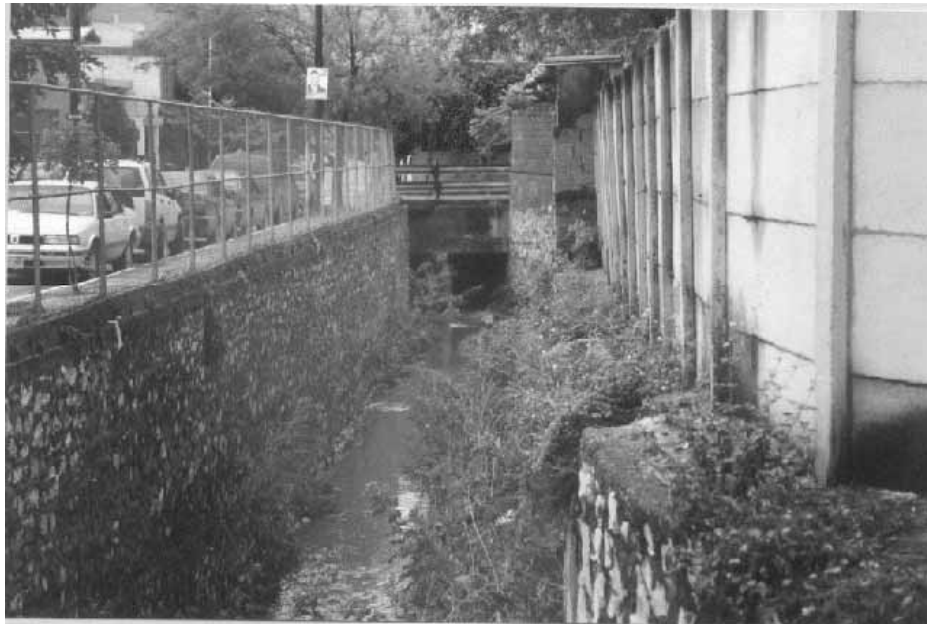
A.6 Entrada de la alcantarilla que pasa por debajo de la calle Vizcaíno, nótese la reducción de la sección transversal.

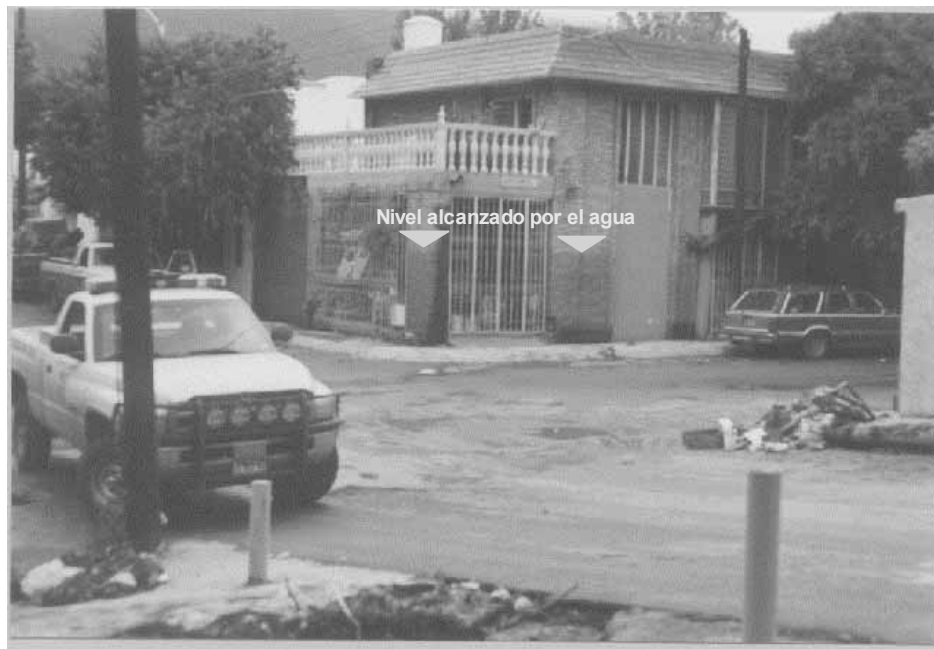
A.8 En esta imagen se observa el nivel alcanzado por el agua en la esquina de Santa Rosalía y Vizcaíno.

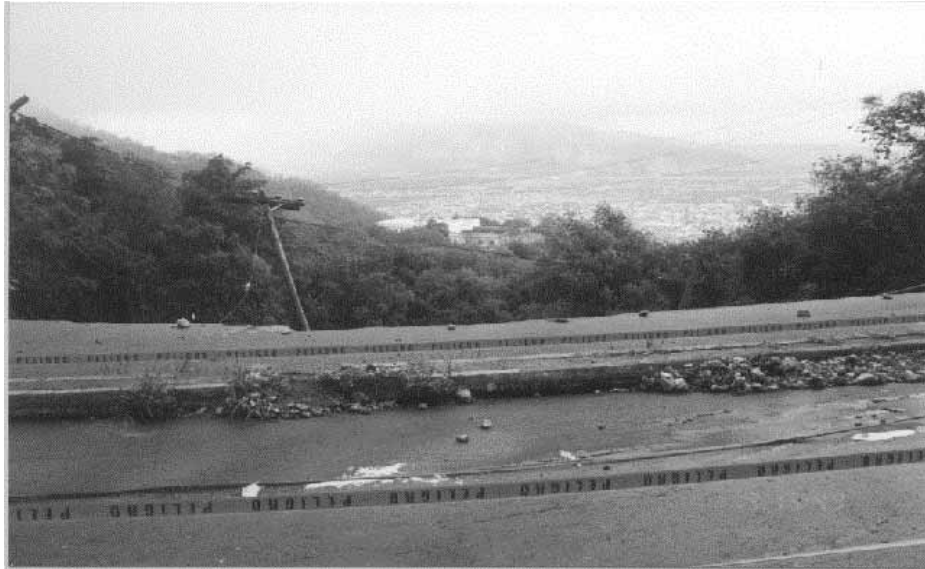
A.9 *Vista, cuesta abajo, del derrumbe de la Av. San Ángel.*

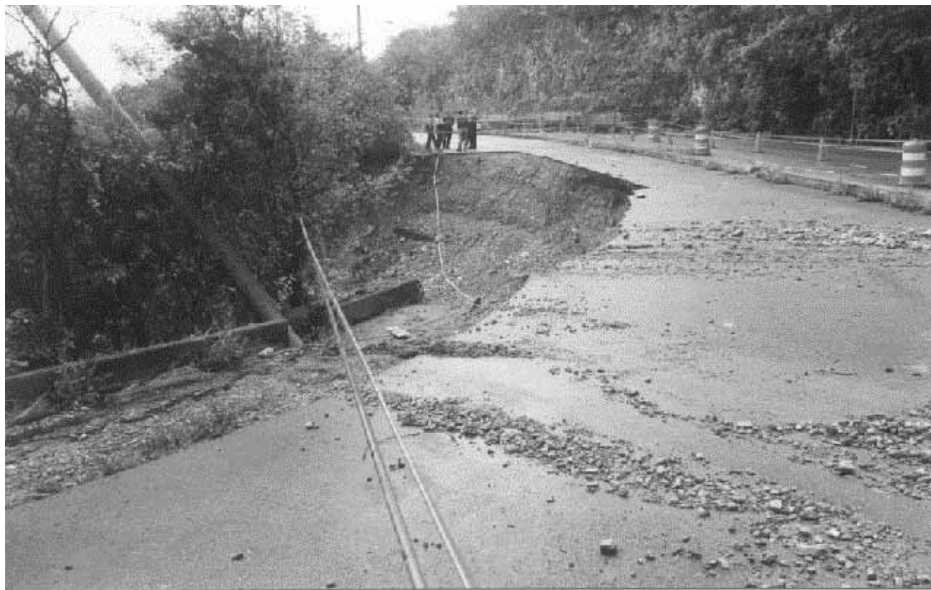
A.10 *Otra vista de la falla del talud de la Av. San Ángel.*

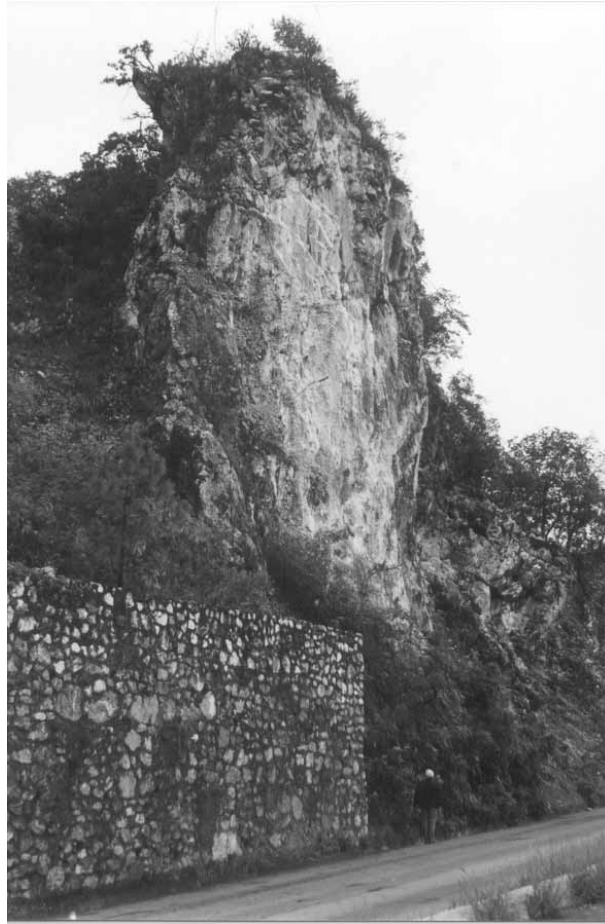
A.11 Macizo rocoso que amenaza con desprenderse y bloquear la entrada a la zona de San Ángel.

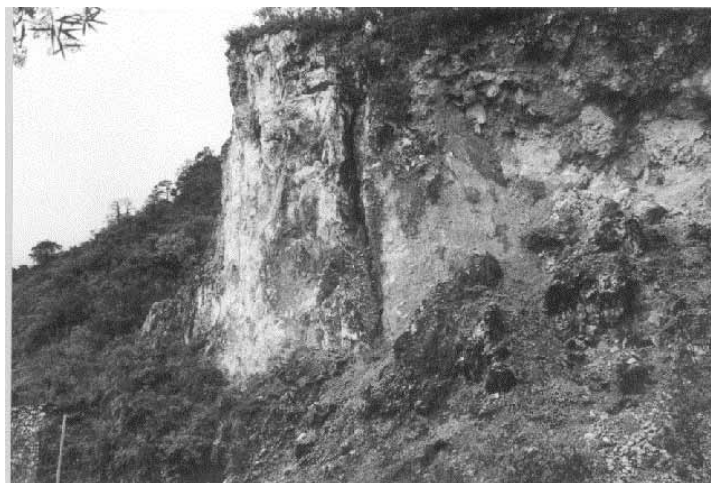
A.12 Corte vertical con facturas longitudinales en proceso de falla por volteo, ubicado a un costado de la Av. San Ángel.

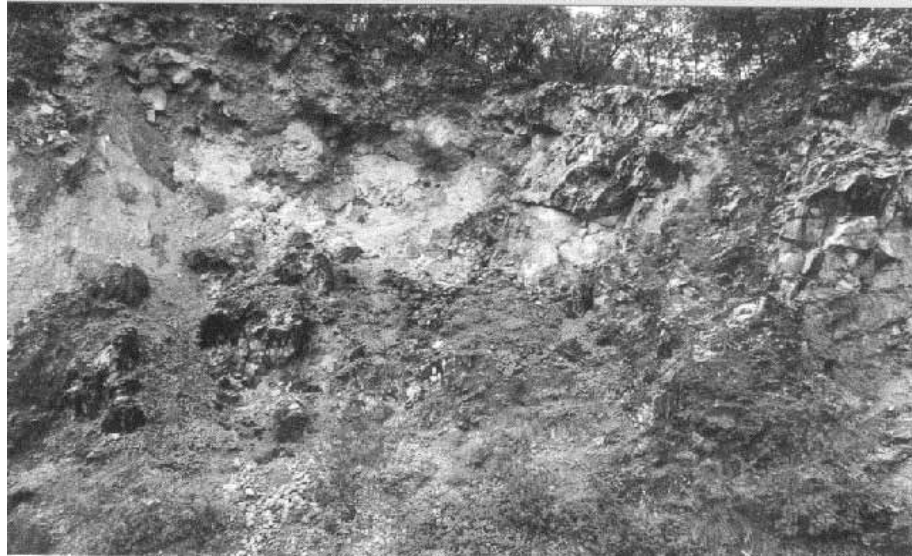
A.13 *El macizo rocoso donde está el corte anterior, presenta desgaste debido a un proceso de intemperismo.*

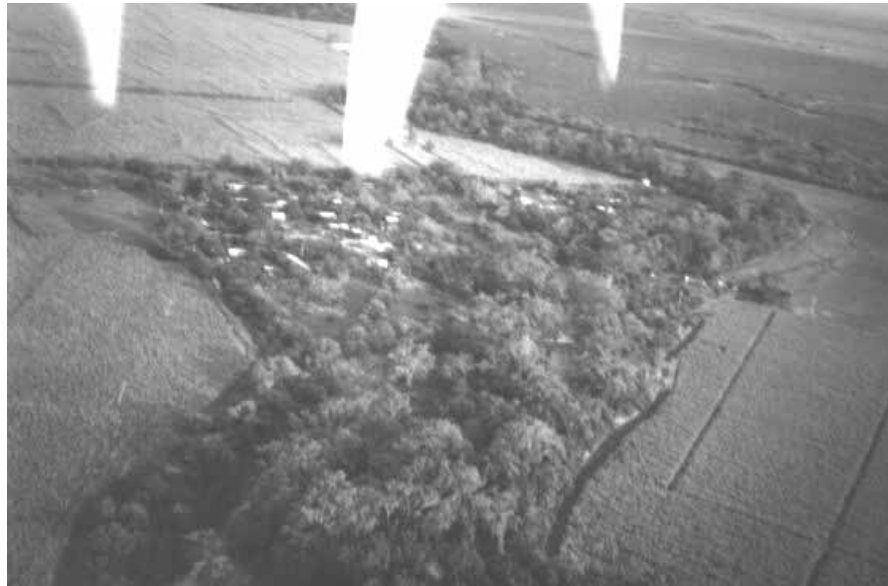
A.15 Vista aérea del poblado de San Manuel. Fue uno de los poblados afectados por la creciente del río Sabinas. Se recomienda reubicar a sus habitantes a una zona más segura y hacerle una adecuación a las viviendas

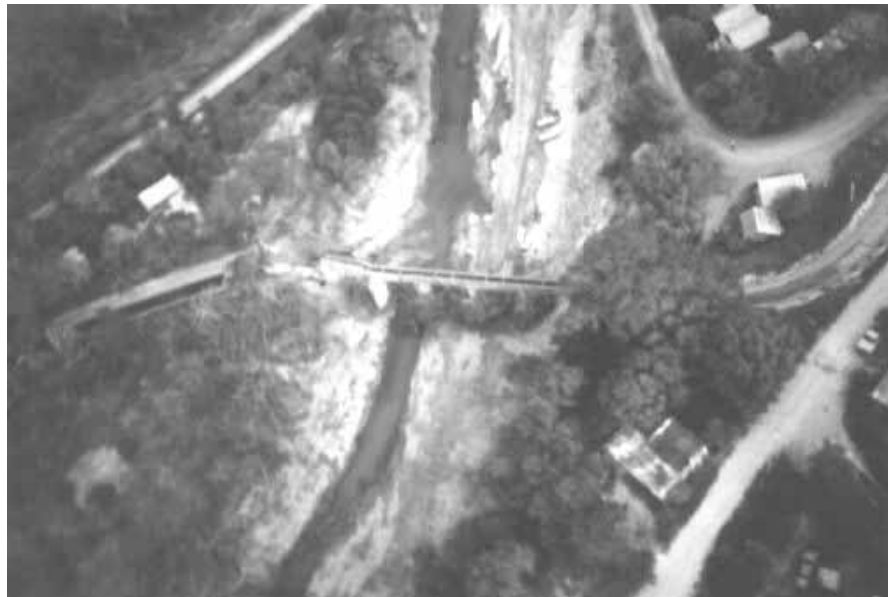
A.16 Vista aérea de un acueducto cercano a San Manuel. Se observa la acumulación de ramas y troncos en las pilas que lo sostienen. El nivel de agua seguramente sobrepasó los 4 m, y el ancho del cauce fue cinco veces su tamaño actual.

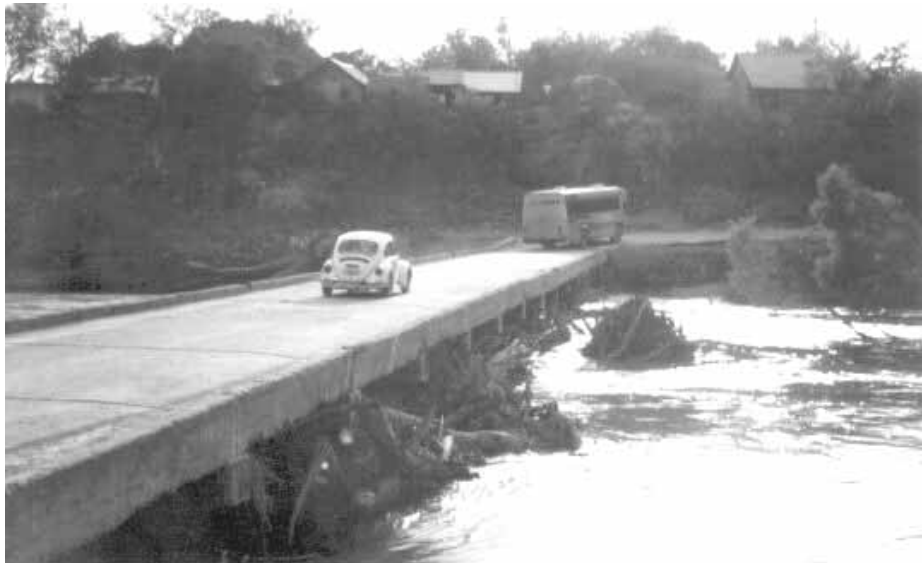
A.18 Ramas y troncos acumulados en las pilas del puente que cruza el río Guayalejo

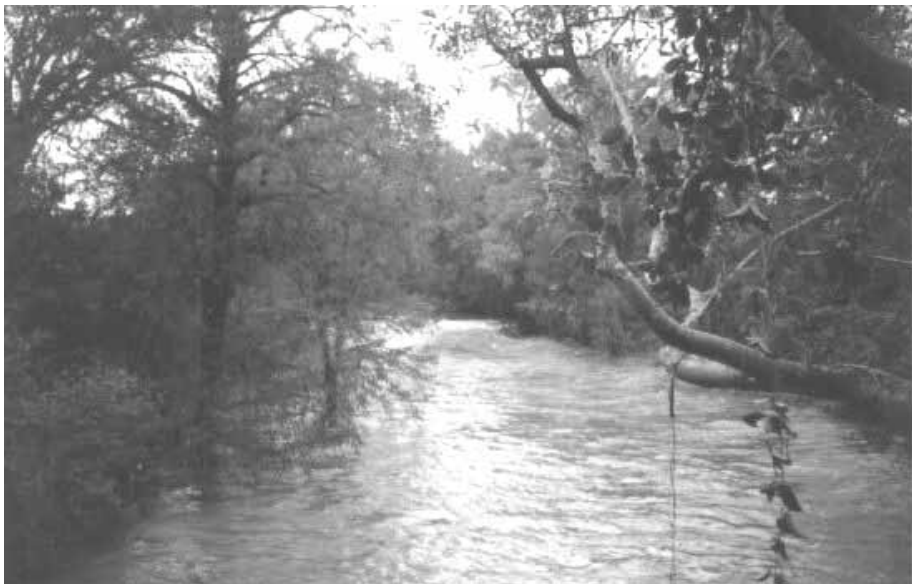
A.22 Vista aguas abajo del río Sabinas. Se observa que aún hay árboles dentro del cauce del río. En el momento de la visita, el río contaba con un nivel de 3 a 4 m, y durante la máxima creciente, el río se elevó a 12.41 m, superando la marca de 1976 (10.76 m)

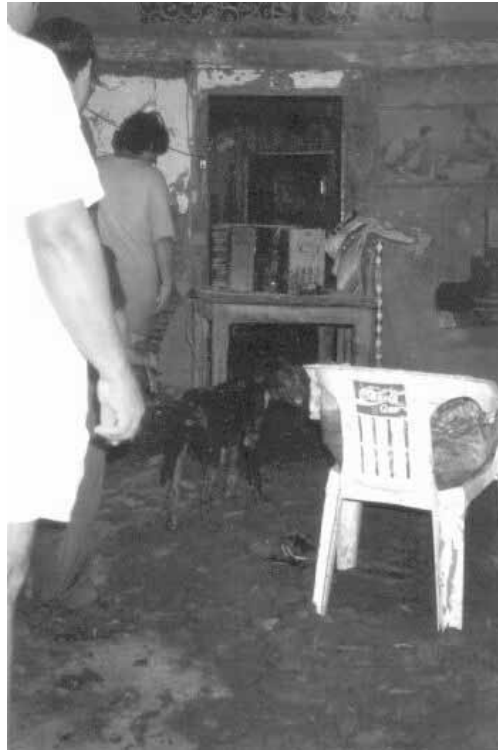
A.25 Daños dentro de las casas de la población San Manuel. El nivel del agua subió a más de 1.5 m, y cubrió con lodo la mayoría de las pertenencias de los habitantes

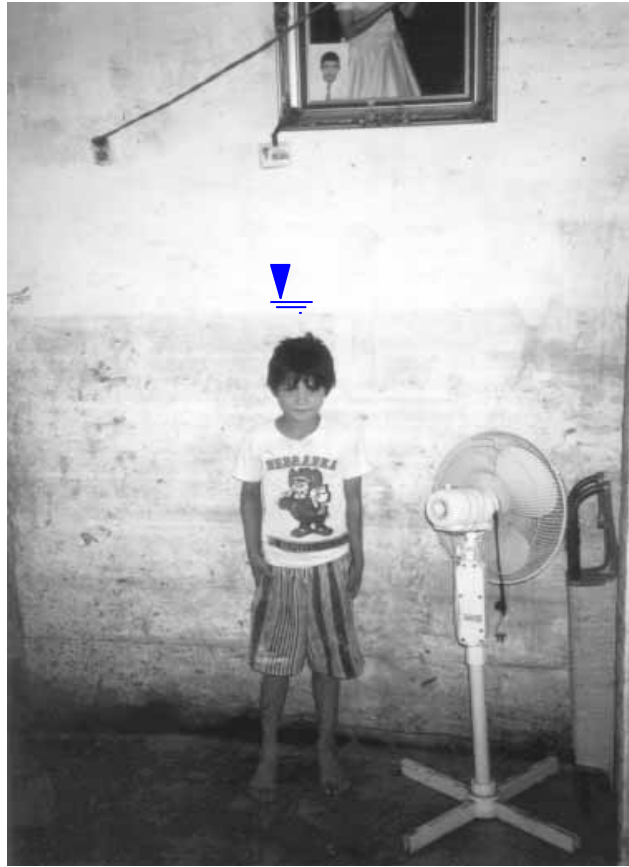
A.29 Marca del nivel de agua que dejó la creciente del río Sabinas en San Manuel. La casa donde se tomó la foto está elevada 50 cm aproximadamente del nivel del terreno

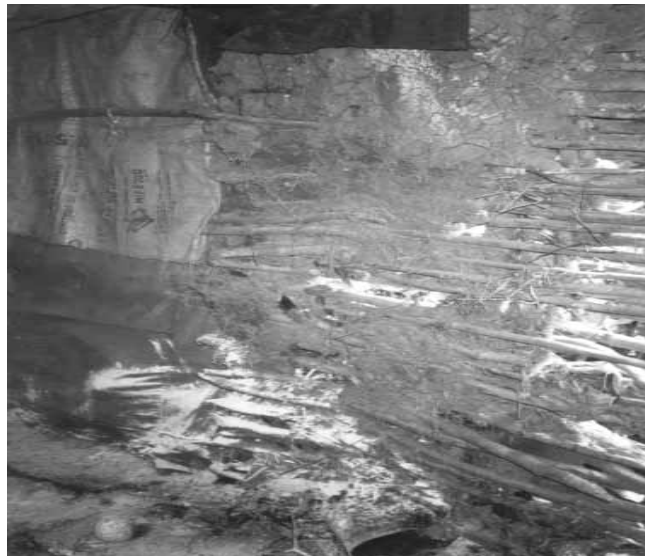
A.30 Tipo de material que se usa para la construcción de casas en San Manuel

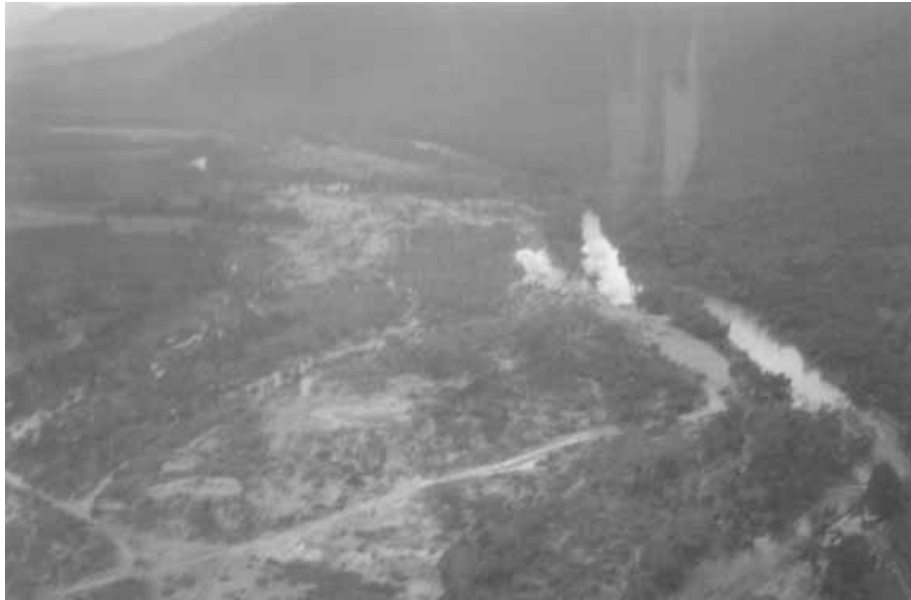
A.31 Huellas del desbordamiento del río Guayalejo. Se aprecia que su ancho creció aproximadamente nueve veces su tamaño normal.

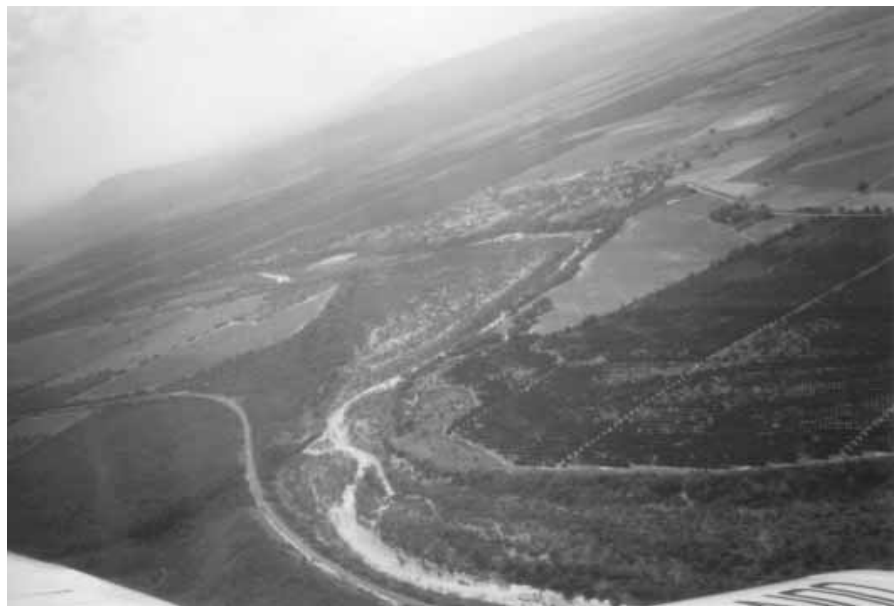
A.32 Desbordamiento del río Guayalejo en su cuenca intermedia
